**RAPPORTO DI PROVA N° 2010-1485/PC-1; pagina 1 di 16 in tutto**

Descrizione materiale testato: n° 6 raccordi in ottone rispettivamente designati:

Norma di riferimento: prova di corrosione in nebbia salina neutra secondo UNI EN ISO 9227.

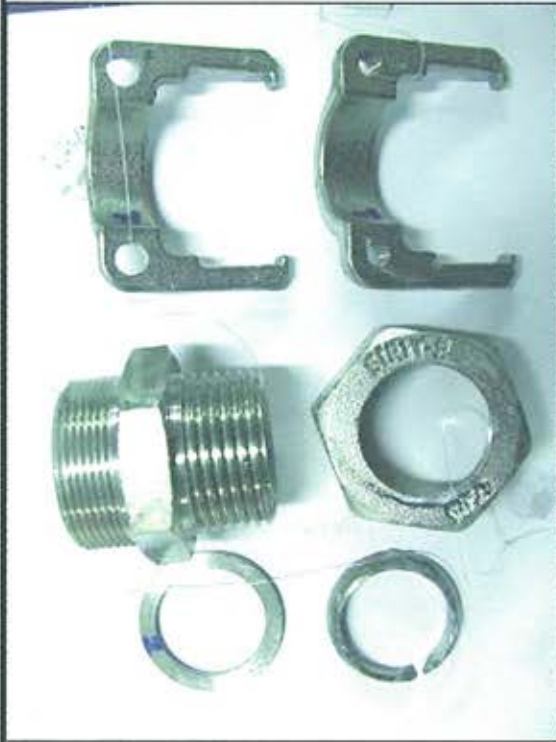
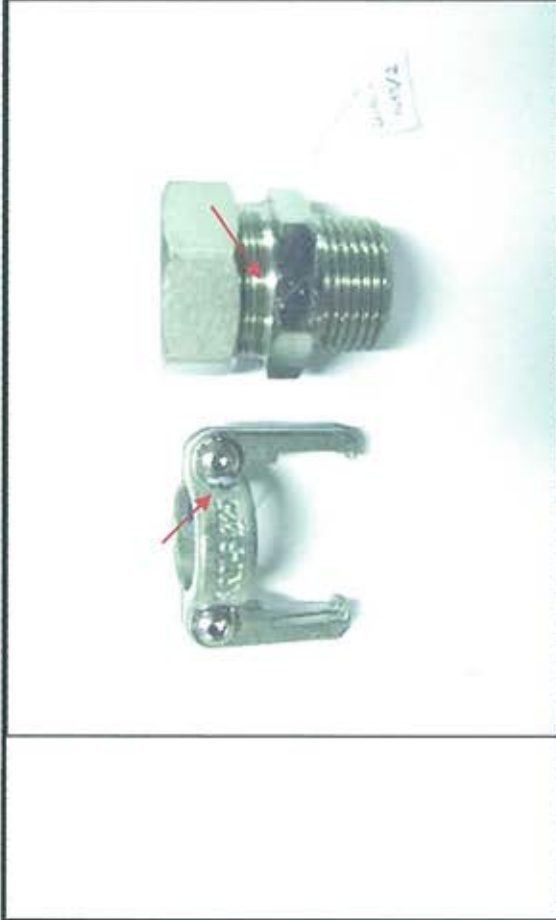
<p><b>Saggio</b> 2010-1485/1</p>	<p><b>Saggio</b> 2010-1485/2</p>	<p><b>Note</b> Nessun difetto.</p>	<p><b>Note</b> Inizio formazione macchie nerastre sul gancio e formazione di lievi e piccoli aloni biancastri sul raccordo.</p>	<p><b>Tempo esposizione</b> 24 h</p>

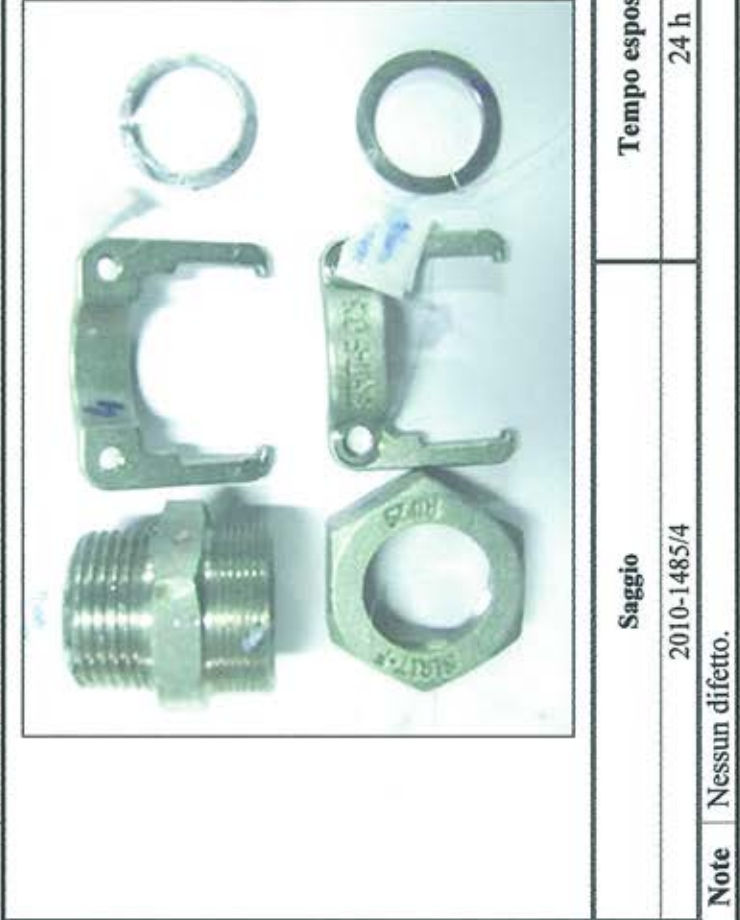
<p><b>Tempo esposizione</b> 24 h</p>
<p><b>Note</b> Nessun difetto.</p>	<p><b>Saggio</b> 2010-1485/3</p>	<p><b>Tempo esposizione</b> 24 h</p>	<p><b>Saggio</b> 2010-1485/4</p>	<p><b>Note</b> Nessun difetto.</p>	<p><b>Tempo esposizione</b> 24 h</p>

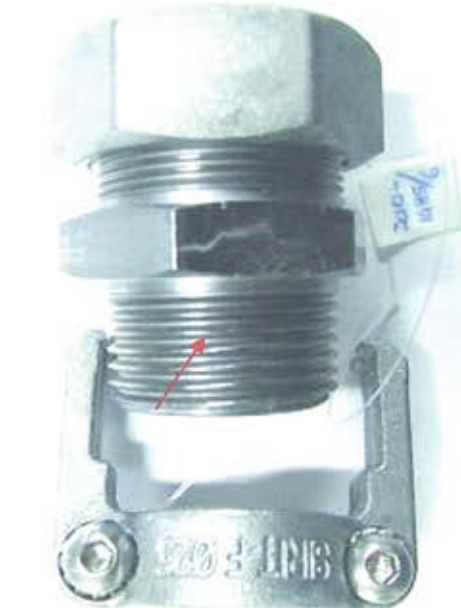
<p><b>Saggio</b></p> <p>2010-1485/5</p>	<p><b>Tempo esposizione</b></p> <p>24 h</p>	<p><b>Note</b></p> <p>Nessun difetto salvo inizio formazione sul corpo di lieve opacizzazione e lieve percolamento biancastro.</p>

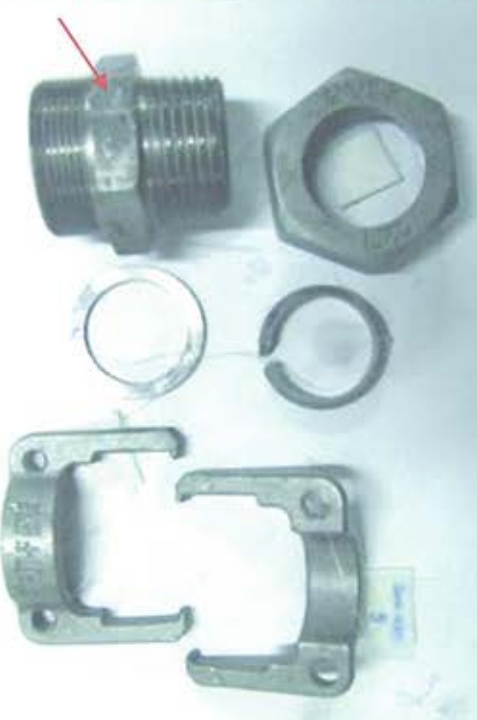
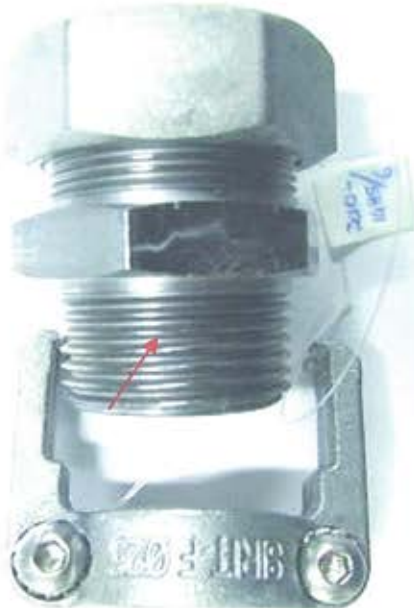
<p><b>Saggio</b></p> <p>2010-1485/6</p>	<p><b>Note</b></p> <p>Formazione di lieve opacizzazione e lieve percolamento biancastro sul raccordo.</p>			
<p><b>Tempo esposizione</b></p> <p>24 h</p>

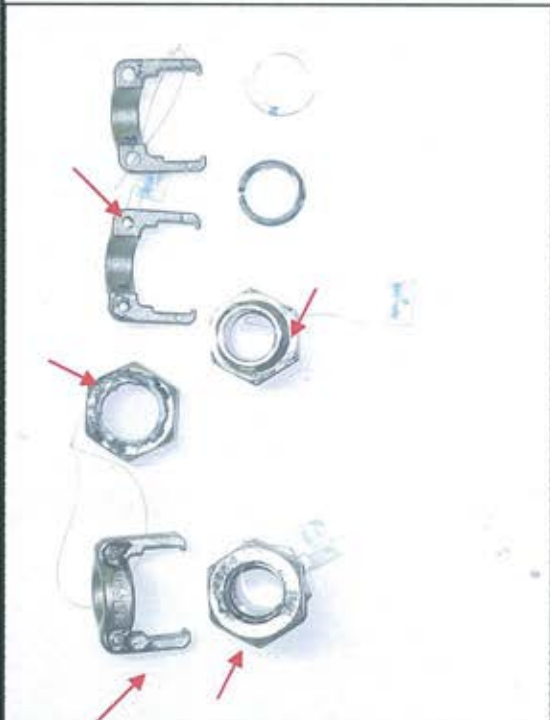
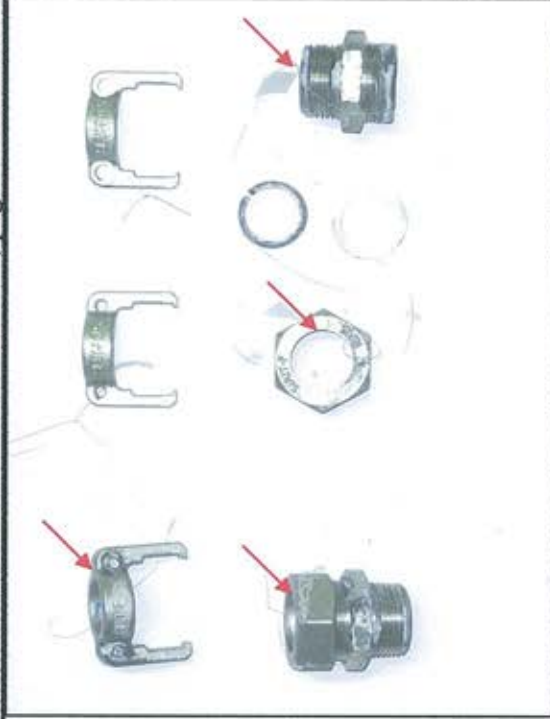
<b>Note</b>	I particolari gancio e dado presentano percolamento con deposito sali di colore bianco e leggera opacizzazione scura, assenza di evidenti fenomeni di corrosione.nessun difetto su o-ring, ogiva.	<b>Note</b>		I particolari gancio e dado presentano percolamento con deposito sali di colore bianco e leggera opacizzazione scura, assenza di evidenti fenomeni di corrosione.nessun difetto su o-ring, ogiva.

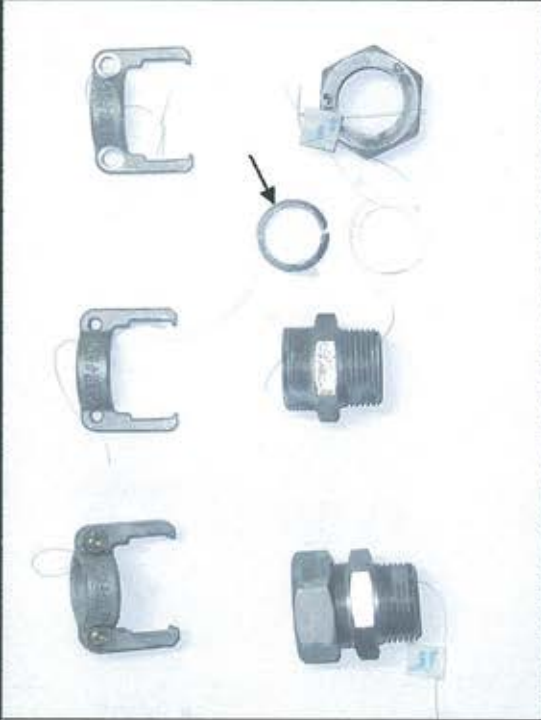
<b>Note</b>	I particolari presentano un leggero fenomeno di opacizzazione con lieve percolamento biancastro, assenza di evidenti fenomeni di corrosione. Sull'ogiva inizio formazione corrosione bianca.	<b>Note</b>

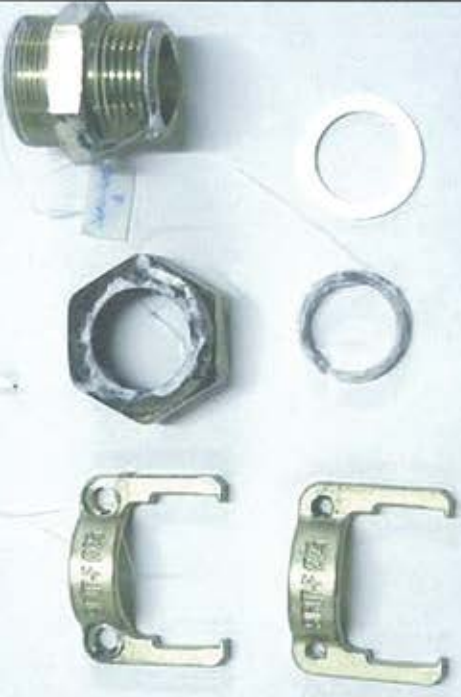
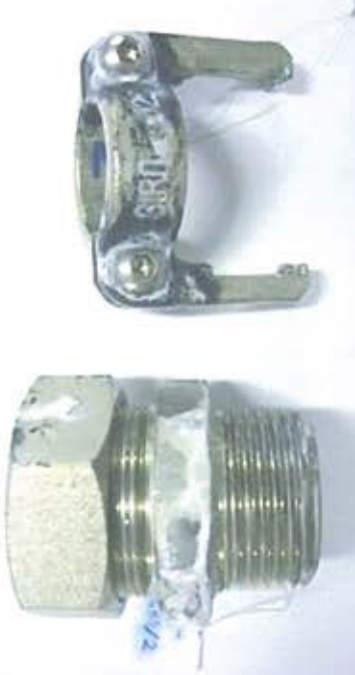
<p><b>Saggio</b> 2010-1485/1</p>	<p><b>Tempo esposizione</b> 240 h</p>	<p><b>Saggio</b> 2010-1485/2</p>	<p><b>Tempo esposizione</b> 240 h</p>
<p><b>Note</b></p>	<p>Ulteriore estensione percolamento con deposito sali di colore bianco e macchie nerastre sul dado, corpo e ogiva. Nessun difetto su o-ring e gancio. Assenza di evidenti fenomeni di corrosione.</p>	<p><b>Note</b></p>	<p>Ulteriore estensione percolamento con deposito sali di colore bianco e macchie nerastre.</p>

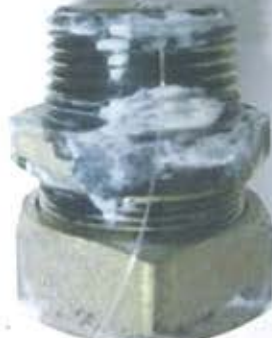
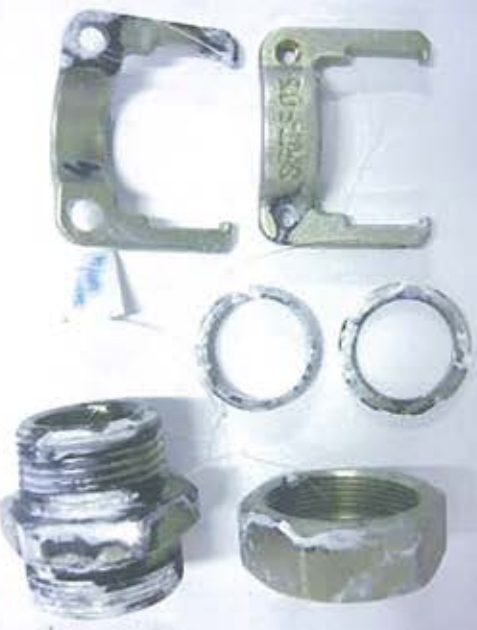
<p><b>Saggio</b> 2010-1485/3</p>	<p><b>Tempo esposizione</b> 240 h</p>	<p><b>Saggio</b> 2010-1485/4</p>	<p><b>Tempo esposizione</b> 240 h</p>

<p><b>Note</b></p> <p>Ulteriore estensione percolamento con deposito sali di colore bianco e macchie nerastre. Assenza di evidenti fenomeni di corrosione.</p>	<p><b>Note</b></p> <p>Ulteriore estensione percolamento con deposito sali di colore bianco e macchie nerastre su tutti i particolari. Assenza di evidenti fenomeni di corrosione.</p>

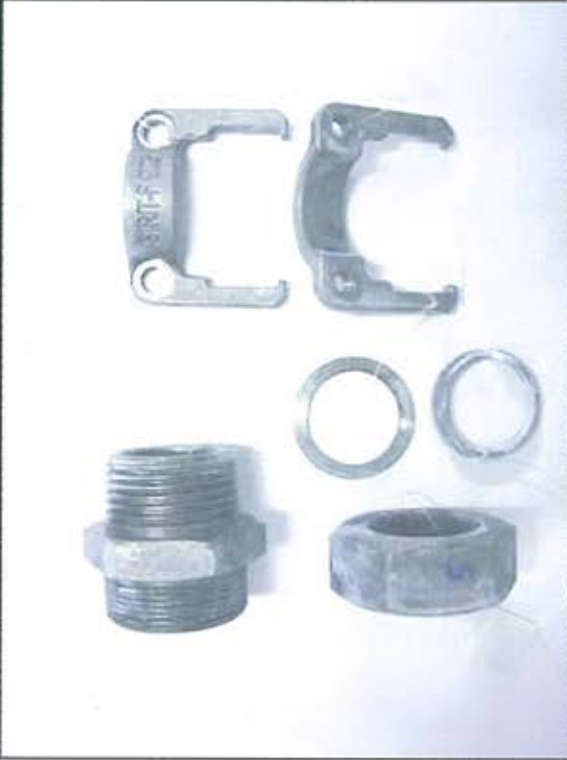
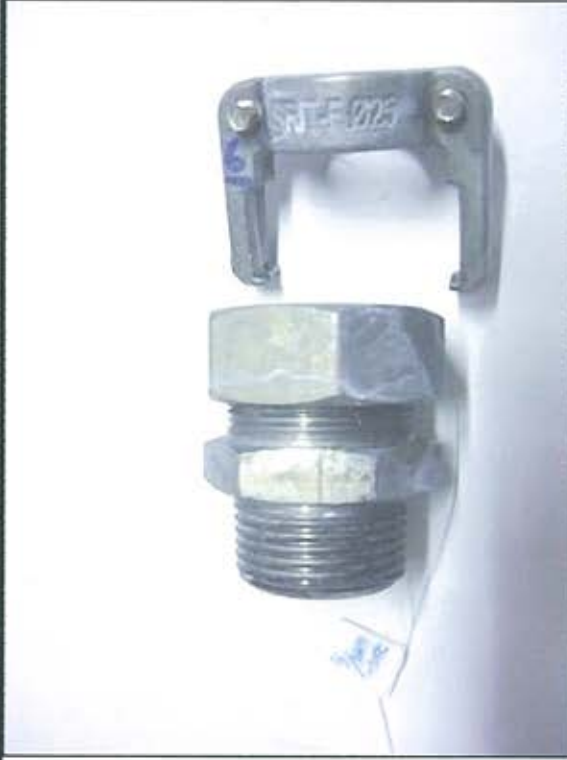
<p><b>Saggio</b></p> <p>2010-1485/5</p>	<p><b>Saggio</b></p> <p>2010-1485/6</p>
<p><b>Note</b></p> <p>Ulteriore estensione percolamento bianco e opacizzazione. Assenza di evidenti fenomeni di corrosione.</p>	<p><b>Note</b></p> <p>Ulteriore estensione percolamento bianco e opacizzazione. Assenza di evidenti fenomeni di corrosione.</p>
<p><b>Tempo esposizione</b></p> <p>240 h</p>	<p><b>Tempo esposizione</b></p> <p>240 h</p>

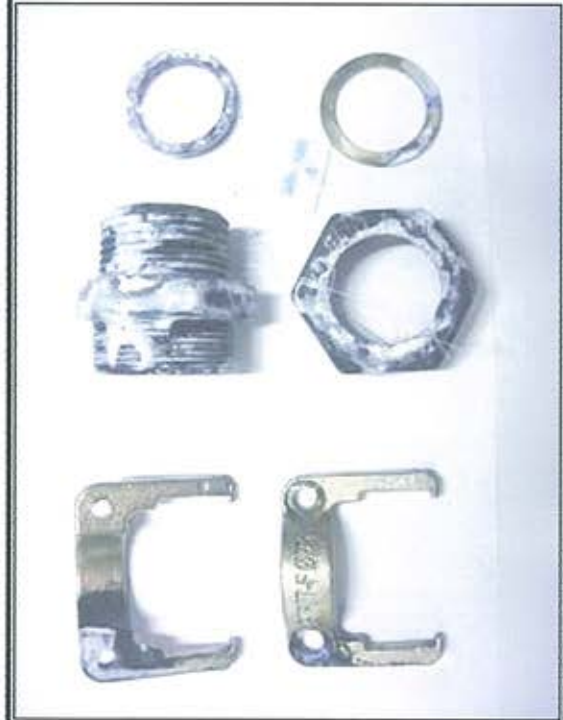
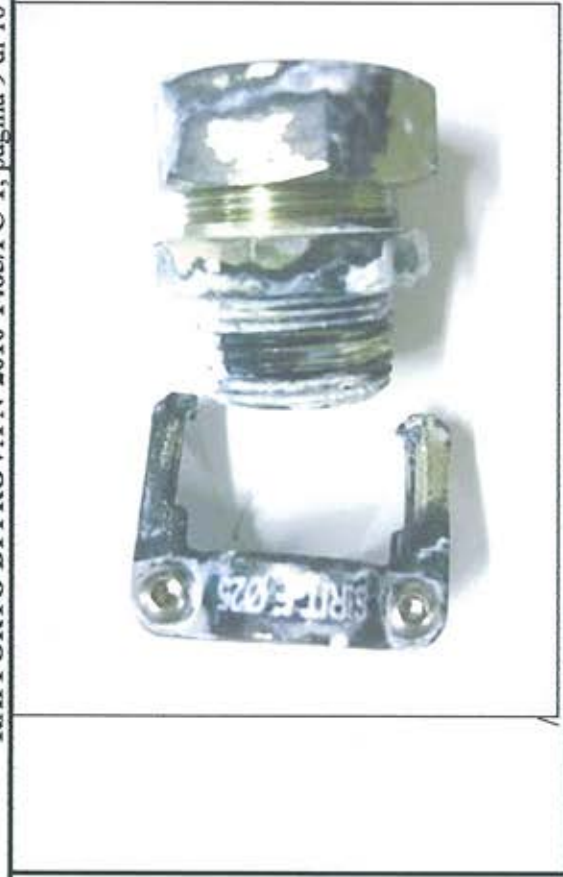
<p><b>Saggio</b> 2010-1485/1</p>	<p><b>Saggio</b> 2010-1485/2</p>	<p><b>Tempo esposizione</b> 504 h</p>
<p><b>Note</b> Ulteriore estensione dell'ossidazione con deposito sali di colore bianco e macchie nerastre. La superficie osservata macroscopicamente presenta aspetto opaco e si denota la presenza più ricorrente di sali dall'aspetto cristallino. Assenza di evidenti fenomeni di corrosione.</p>	<p><b>Note</b> Ulteriore estensione dell'ossidazione con deposito sali di colore bianco e macchie nerastre. La superficie osservata macroscopicamente presenta aspetto opaco e si denota la presenza più ricorrente di sali dall'aspetto cristallino. Assenza di evidenti fenomeni di corrosione.</p>

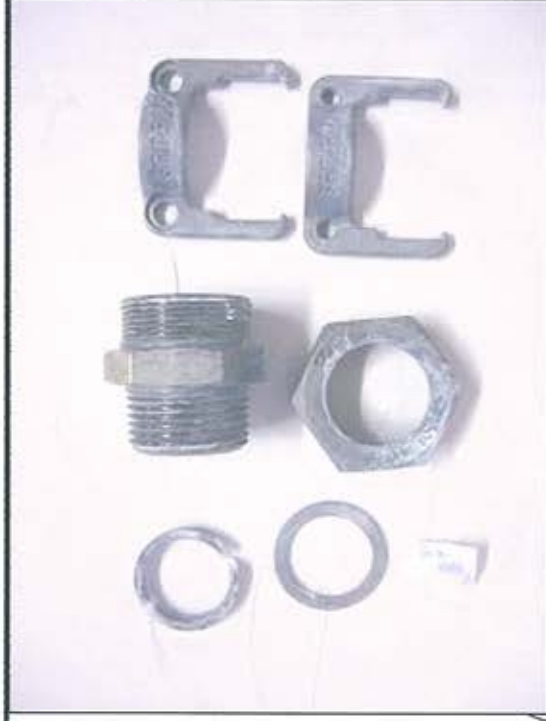
Ulteriore estensione percolamento bianco e opacizzazione. Assenza di evidenti fenomeni di corrosione.

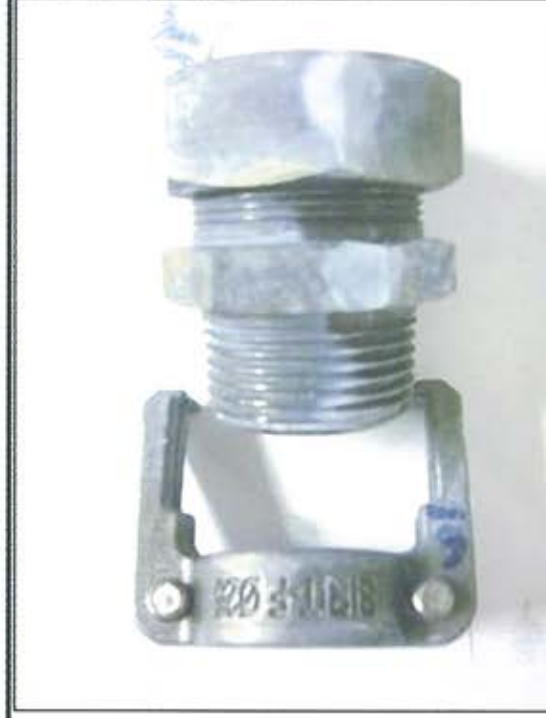
Ulteriore estensione percolamento bianco e opacizzazione. Assenza di evidenti fenomeni di corrosione.

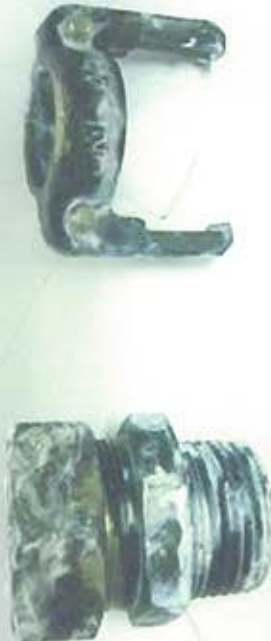
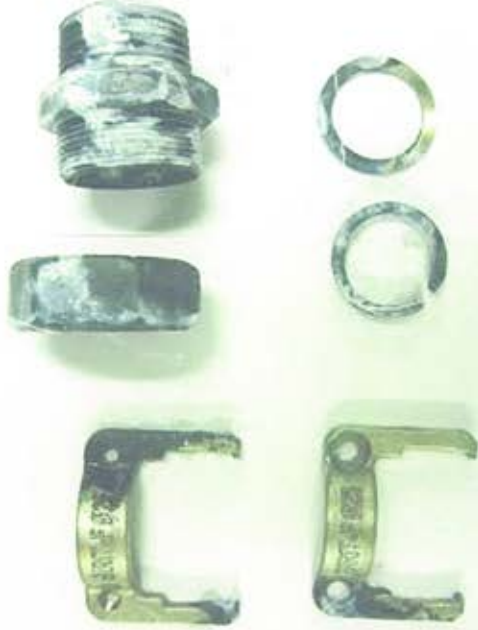
<p><b>Saggio</b> 2010-1485/2</p>	<p><b>Tempo esposizione</b> 750 h</p>	<p><b>Note</b></p>	<p><b>Saggio</b> 2010-1485/1</p>	<p><b>Note</b></p>
<p>Ulteriore estensione dell'ossidazione con deposito sali di colore bianco e macchie nerastre. Assenza di evidenti fenomeni di corrosione..</p>	<p>Ulteriore estensione dell'ossidazione con deposito sali di colore bianco e macchie nerastre. Assenza di evidenti fenomeni di corrosione.</p>		<p>Ulteriore estensione dell'ossidazione con deposito sali di colore bianco e macchie nerastre. Assenza di evidenti fenomeni di corrosione.</p>	<p>Ulteriore estensione dell'ossidazione con deposito sali di colore bianco e macchie nerastre. Assenza di evidenti fenomeni di corrosione.</p>

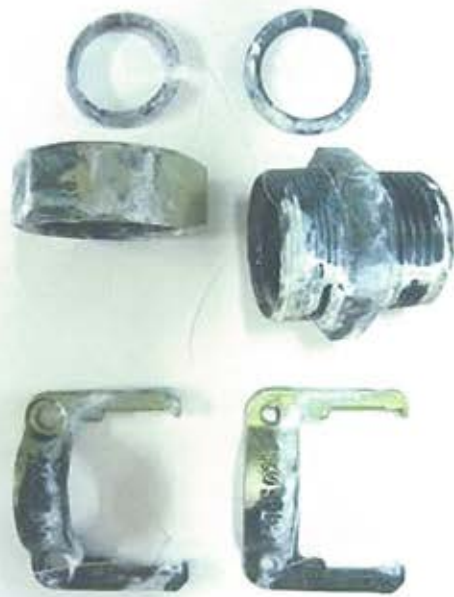
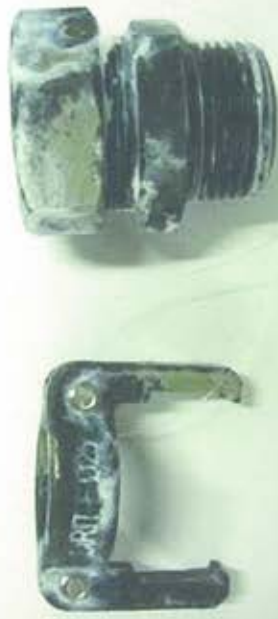
<p><b>Saggio</b> 2010-1485/4</p>	<p><b>Tempo esposizione</b> 750 h</p>	<p><b>Note</b></p>	<p><b>Saggio</b> 2010-1485/3</p>	<p><b>Note</b></p>
<p>Ulteriore estensione dell'ossidazione con deposito sali di colore bianco e macchie nerastre. Assenza di evidenti fenomeni di corrosione.</p>	<p>Ulteriore estensione dell'ossidazione con deposito sali di colore bianco e macchie nerastre. Assenza di evidenti fenomeni di corrosione.</p>		<p>Ulteriore estensione dell'ossidazione con deposito sali di colore bianco e macchie nerastre. Assenza di evidenti fenomeni di corrosione.</p>	<p>Ulteriore estensione dell'ossidazione con deposito sali di colore bianco e macchie nerastre. Assenza di evidenti fenomeni di corrosione.</p>

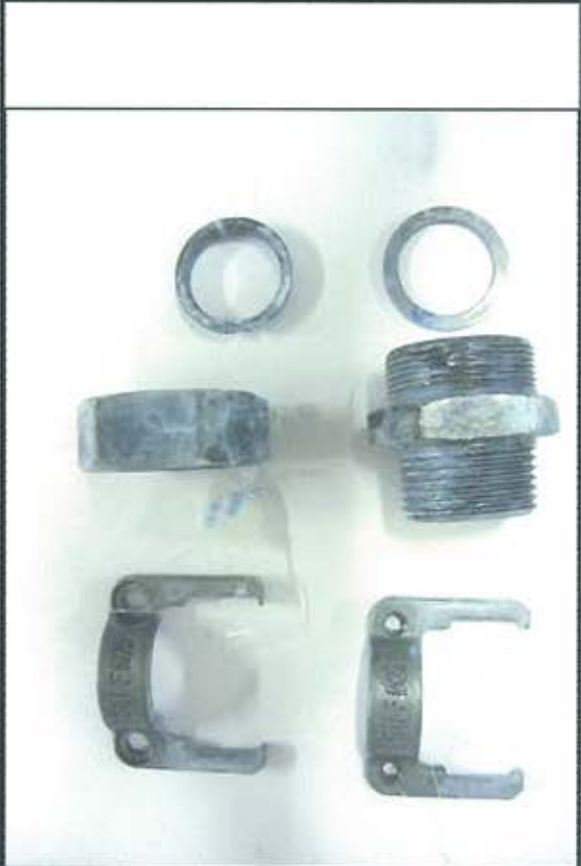
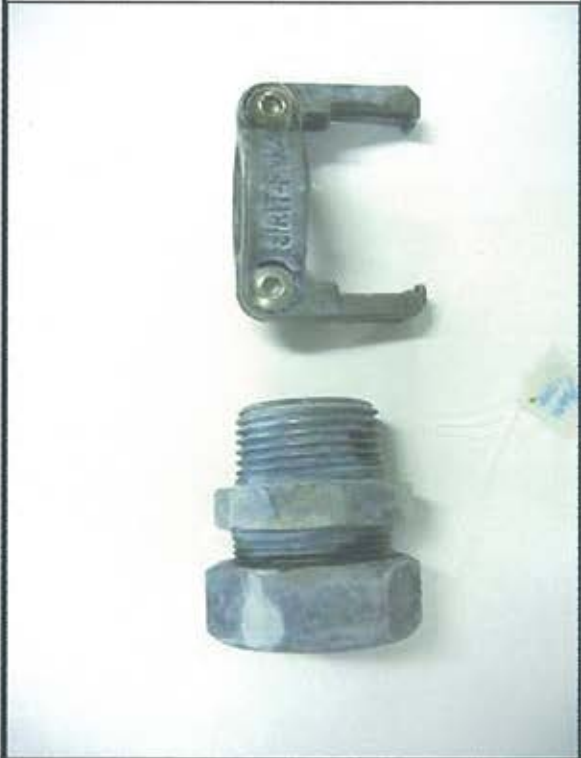
<p><b>Saggio</b> 2010-1485/1</p>	<p><b>Tempo esposizione</b> 750 h</p>	<p><b>Saggio</b> 2010-1485/2</p>	<p><b>Tempo esposizione</b> 750 h</p>
<p><b>Note</b></p>	<p>Ulteriore estensione dell'ossidazione con inizio formazione deposito sali di colore bianco. Assenza di evidenti fenomeni di corrosione</p>	<p><b>Note</b></p>	<p>Ulteriore estensione dell'ossidazione con inizio formazione deposito sali di colore bianco. Assenza di evidenti fenomeni di corrosione</p>

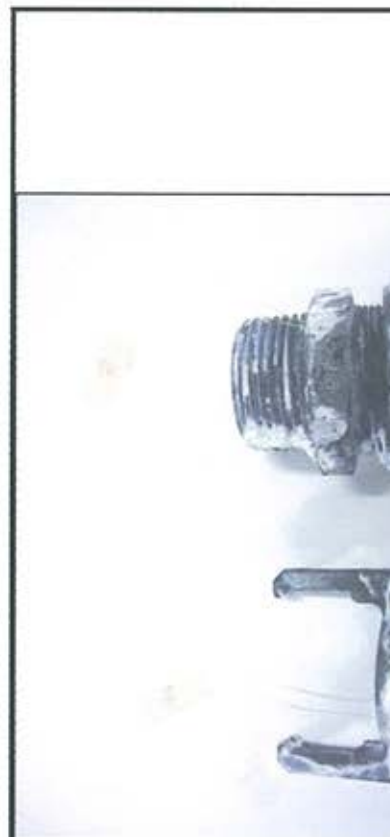
<p><b>Saggio</b> 2010-1485/1</p> <p><b>Tempo esposizione</b> 1000 h</p> <p><b>Note</b> Ulteriore estensione dell'ossidazione con deposito sali di colore bianco e macchie nerastre. Il saggio presenta una quasi totalità della superficie avente aspetto opaco, possibilmente generatosi a causa dell'ossidazione superficiale. La precipitazione di sali aventi aspetto cristallino sta ad indicare la presenza di fenomeni di corrosione del rivestimento. In questo stadio tali fenomeni non hanno però ancora interessato la matrice <math>\alpha</math> della lega, non generando quindi i tipici prodotti di corrosione dall'aspetto verdastrò</p>
<p><b>Saggio</b> 2010-1485/2</p> <p><b>Tempo esposizione</b> 1000 h</p> <p><b>Note</b> Ulteriore estensione dell'ossidazione con deposito sali di colore bianco e macchie nerastre. Il saggio presenta una quasi totalità della superficie avente aspetto opaco, possibilmente generatosi a causa dell'ossidazione superficiale. La precipitazione di sali aventi aspetto cristallino sta ad indicare la presenza di fenomeni di corrosione del rivestimento. In questo stadio tali fenomeni non hanno però ancora interessato la matrice <math>\alpha</math> della lega, non generando quindi i tipici prodotti di corrosione dall'aspetto verdastrò</p>

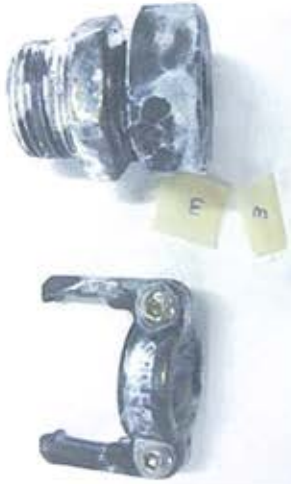
Saggio	Tempo esposizione	Saggio	Tempo esposizione
<p><b>Note</b></p> <p>Ulteriore estensione dell'ossidazione con deposito sali di colore bianco e macchie nerastre.</p> <p>Il saggio presenta una quasi totalità della superficie avente aspetto opaco, possibilmente generatosi a causa dell'ossidazione superficiale. La precipitazione di sali aventi aspetto cristallino sta ad indicare la presenza di fenomeni di corrosione del rivestimento. In questo stadio tali fenomeni non hanno però ancora interessato la matrice <math>\alpha</math> della lega, non generando quindi i tipici prodotti di corrosione dall'aspetto verdastrò</p>	<p>2010-1485/3</p>

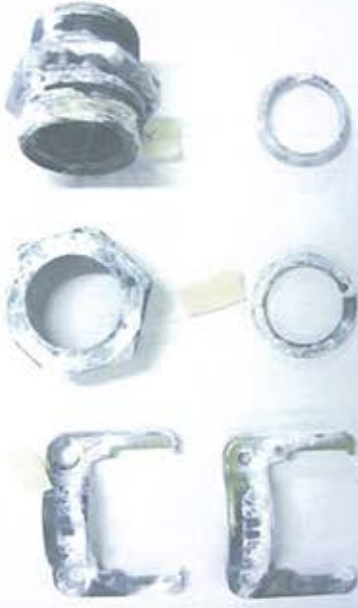
<p>2010-1485/4</p> <p>1000 h</p>

<p>1000 h</p>	<p><b>Note</b></p> <p>Ulteriore estensione dell'ossidazione con deposito sali di colore bianco e macchie nerastre.</p> <p>Il saggio presenta una quasi totalità della superficie avente aspetto opaco, possibilmente generatosi a causa dell'ossidazione superficiale. La precipitazione di sali aventi aspetto cristallino sta ad indicare la presenza di fenomeni di corrosione del rivestimento. In questo stadio tali fenomeni non hanno però ancora interessato la matrice <math>\alpha</math> della lega, non generando quindi i tipici prodotti di corrosione dall'aspetto verdastrò</p>

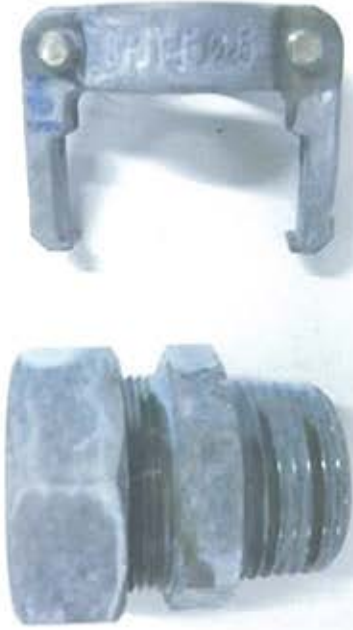
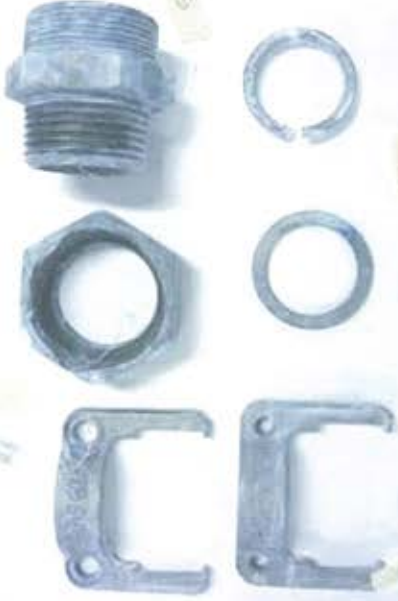
<p><b>Saggio</b> 2010-1485/5</p> <p><b>Tempo esposizione</b> 1000 h</p>	<p><b>Saggio</b> 2010-1485/6</p> <p><b>Tempo esposizione</b> 1000 h</p>	<p><b>Note</b> Nessun peggioramento significativo rispetto all'ossevezione precedente.</p> <p><b>Note</b> Nessun peggioramento significativo rispetto all'ossevezione precedente.</p>
---	--	---	---	---	---
